LAMBRO VIVO

*Interventi per il miglioramento delle acque e degli habitat
nella valle del Lambro*

*Relazione finale fase conoscitiva
(deliverable B3_del04)*

B3_Del04 Relazione finale fase conoscitiva

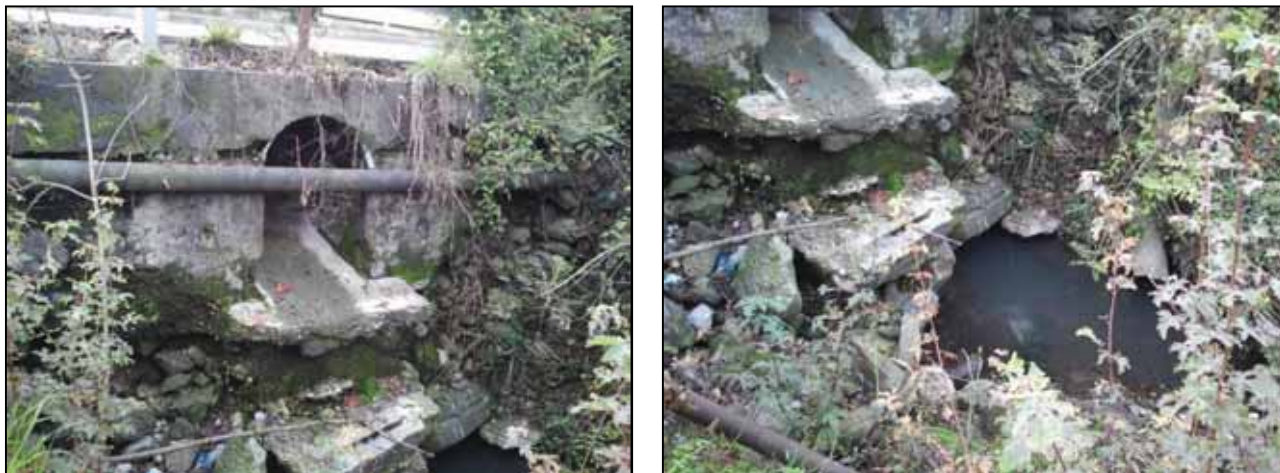
Figure 3 a) e b): Scarico numero 5

Lo scarico numero 5 è quello che si presenta nelle peggiori condizioni. Non è chiara la geometria del nodo fognario che sta a monte (verrà approfondita nella fase operativa) ma si ipotizza che vi sia un manufatto di sfioro che scarica l'acqua di pioggia dallo scivolo riportato in figura 3a), mentre, fatto più preoccupante, si sospetta che ci sia una vera e propria perdita di liquame dal condotto fognario presumibilmente danneggiato dal momento che costantemente a valle dello scivolo si ritrova una pozza di colore grigio e maleodorante, pur senza fuoriuscita diretta dal manufatto. Il sospetto è che un condotto fognario sia danneggiato e lasci percolare nel corso d'acqua il tal quale, seppure in quantità molto ridotta (<1 l/min).

Per quanto riguarda il manufatto invece non si segnalano particolari malfunzionamenti, per quanto sia stato osservato attivo in condizioni di pioggia e vada comunque verificato lo stato dello stesso per mezzo di una ispezione interna.

- 1) lo scarico fognario di maggior impatto e peggior funzionamento è il numero 5; il 6 denota problemi occasionali legati alla manutenzione; il 7 comporta un impatto relativamente basso; l'8 comporta un sicuro impatto in termini di energia, non necessariamente in termini di qualità;

- a) riparazione delle strutture fognarie ammalorate e danneggiate (scarico 5);
- b) manutenzione regolare delle strutture fognarie sensibili (scarico 6);
- c) identificazione di tutte le aree drenate dagli sfioratori e interazione acque nere e meteoriche;

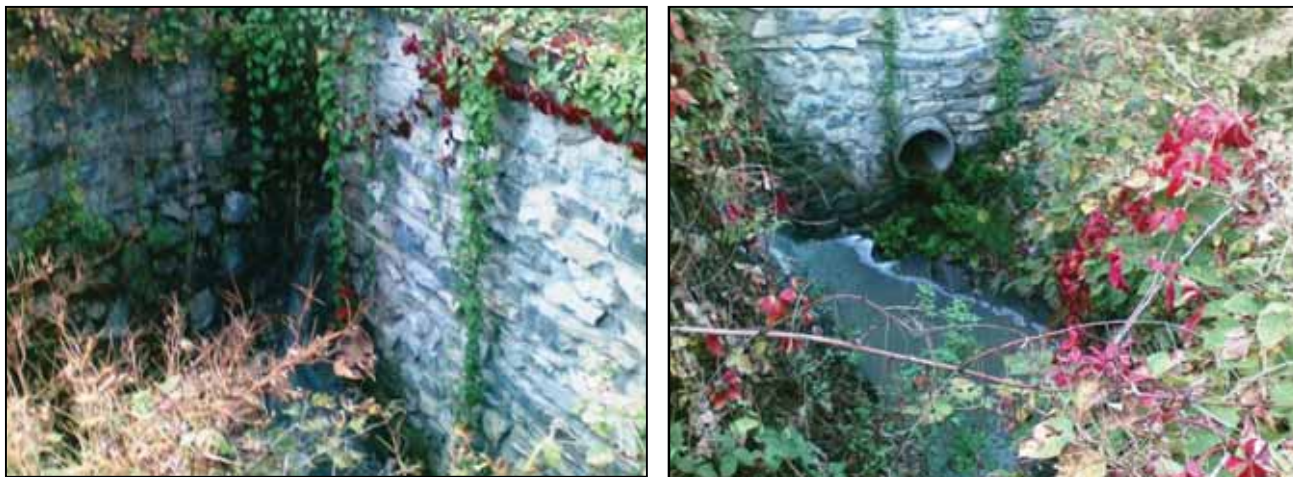
Figure 4 a) e b): Scarico numero 6

Stando a quanto riferito dai tecnici comunali interpellati lo scarico numero 6 è soggetto a malfunzionamenti dovuti alla struttura di sfioro basculante che spesso si ostruisce e perde funzionalità, obbligandoli ad una manutenzione straordinaria, non sempre effettuata con tempestività. Nell'immagine riportata (che risale al 2011) lo sfioratore (foto 4a) era attivo in condizioni di tempo asciutto e riversava pertanto liquami diluiti. A seguito della segnalazione di malfunzionamento effettuata dal Parco il manufatto è stato mantenuto e da allora nei sopralluoghi successivi non è stato più riscontrato alcun malfunzionamento.

Resta la criticità dello scarico che, oltretutto, riversa il suo contenuto in una valletta che è quasi sempre asciutta, e che quindi si riempie solamente in occasione di eventi meteorici e di sola acqua drenata dalla rete fognaria.

Il tubo posto nella parte bassa del manufatto (figura 4b) è invece lo scarico delle caditoie della via adiacente, quindi raccoglie esclusivamente acque meteoriche.

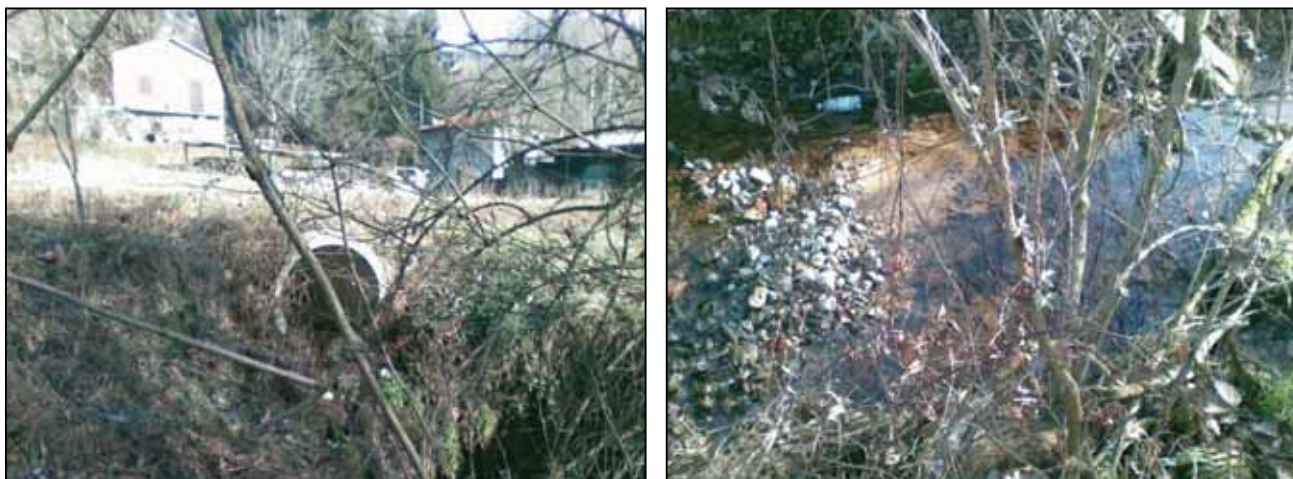
Figure 5 a) e b): Scarico numero 7

Lo scarico numero 7 non ha un chiaro collegamento con la rete fognaria a monte, mentre è quasi certo che in condizioni di tempo secco drena acqua pulita da alcuni antichi lavatoi posti a monte.

Anche le condizioni del tratto di valletto nel quale immette la sua portata (un ramo laterale della roggia di Villa Romanò) sono piuttosto buone, a parte piccole tracce di rifiuto effettivamente riconducibili ad uno sfioro fognario.

Non sono stati comunque segnalati particolari malfunzionamenti di questo scarico da parte dei cittadini che abitano nelle cascine prospicienti.

Nella fase operativa sarà chiarito il collegamento effettivo con la rete fognaria a monte e sulla base della tipologia di manufatto sarà previsto un'adeguata manutenzione.

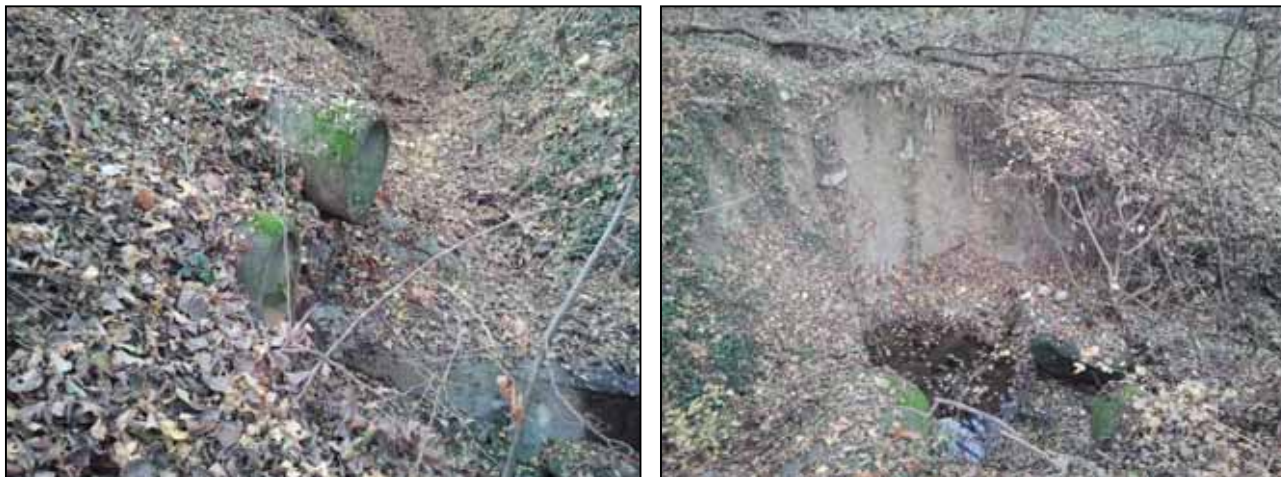
Figure 6 a) e b): Scarico numero 8

Lo scarico numero 8 è l'unico scarico della Roggia di Villa Romanò che non verrebbe intercettato dalla prima area di fitodepurazione prevista nell'attività B4. È costituito da due tubi del diametro di circa 600 mm che conferiscono le loro acque in un valletto secondario che solitamente è asciutto.

In condizioni di piena gli scarichi sicuramente portano una notevole quantità d'acqua considerando la forte escavazione che hanno prodotto sulla sponda opposta. Sempre nel punto di scarico è stato anche esposto il tubo della fognatura che attraversa la roggia e si ritrova quasi scalzato.

Anche per questo scarico non sono stati comunque segnalati particolari malfunzionamenti.

Nella fase operativa sarà chiarito il collegamento effettivo con la rete fognaria a monte e sulla base della tipologia di manufatto sarà previsto un'adeguata manutenzione.

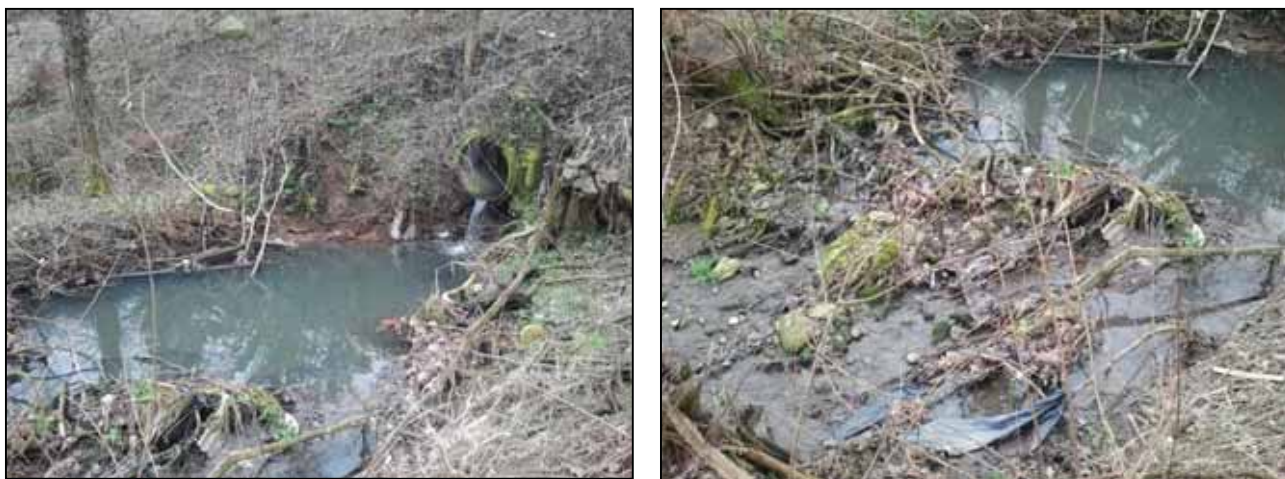
Figure 9 a) e b): Scarico numero 2

Lo scarico 2 è costituito da un tubo di circa 1000 mm che sfiora acque miste in condizioni di pioggia. L'impatto dato dallo scarico è di certo igienico/sanitario (presenza di rifiuti solidi e di liquami che stazionano nella pozza che si forma a valle) ma soprattutto paesaggistico, considerando che più a valle la roggia, che nel suo primo tratto è quasi sempre asciutta, attraversa il monumento naturale dell'Orrido di Inverigo costituito da caratteristiche grotte scavate nel ceppo e successivamente da vasche in serie formatesi per concrezione del calcare precipitato, alimentate da acqua di sorgiva quindi molto pulita.

- 1) l'unico scarico fognario che impatta sul corso d'acqua è il numero 2 che denota problemi di sanitario e paesaggistico. Inoltre essendo all'interno di un fondo chiuso di proprietà privata oggi la manutenzione del manufatto di sfioro (di cui non è stata ben compresa neanche la collocazione precisa) non viene mai effettuata;

- a) manutenzione regolare della struttura fognaria sensibile (scarico 2);
- b) pianificazione e programmazione di interventi di separazione delle reti delle acque nere da quelle meteoriche e di deframmentazione del reticolo idrico superficiale con recupero delle acque superficiali al reticolo di pertinenza.
