PARCO VALLE LAMBRO

LAMBRO PARTE MERIDIONALE: CRITICITA', OPPORTUNITA', STRATEGIE D'AZIONE E PROPOSTE

ALBIATE 27 NOVEMBRE 2013

Relatore: Ing. Maria Teresa Olmeo

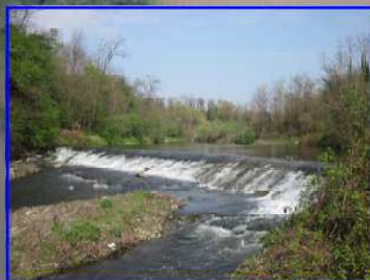
Traversa

La traversa di Canonica è lunga circa 50 m e alta circa 2 metri. La traversa è costituita interamente con dei massi e termina a valle con una platea sempre in massi.

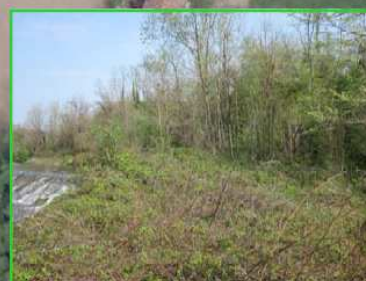
Sentiero

In sponda destra a valle della traversa è presente un sentiero semi-nascosto, invaso da sterpaglie.

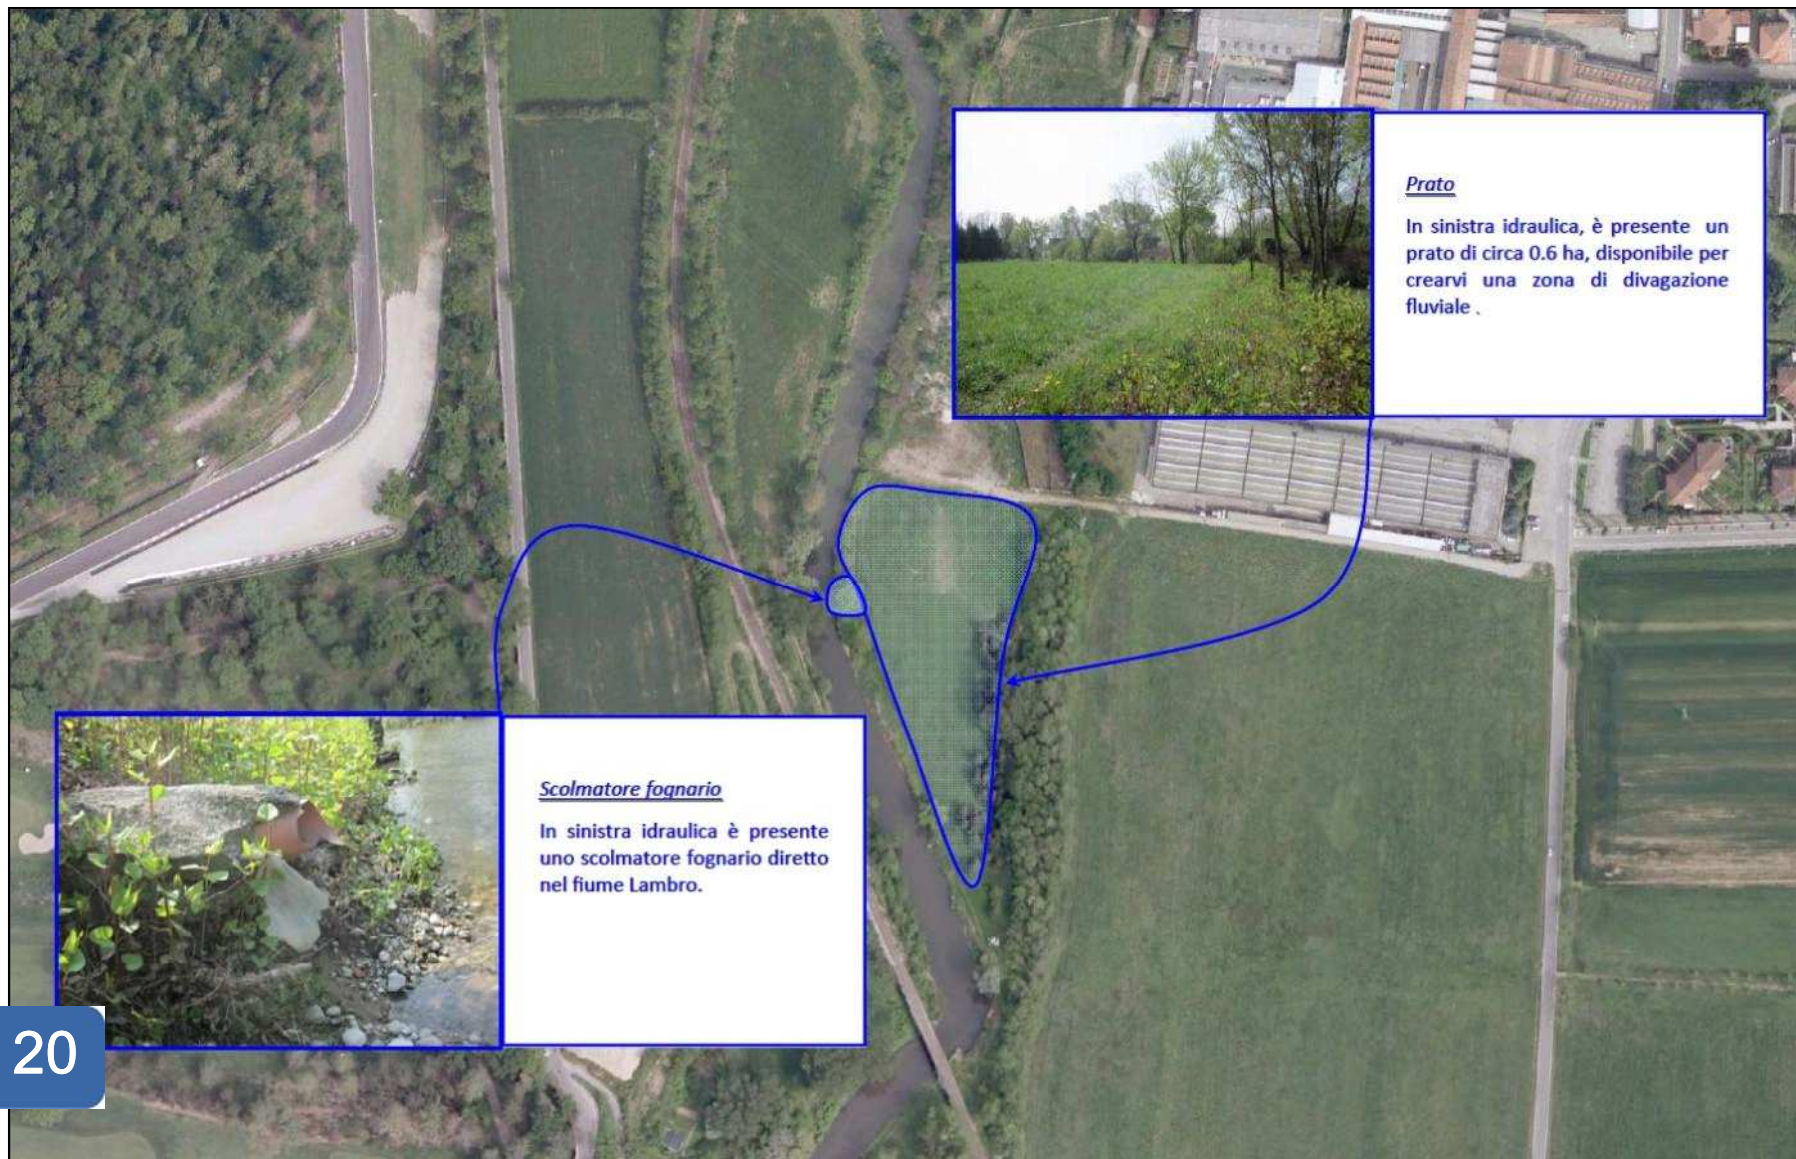
Prato

In sinistra idraulica, è presente un prato di circa 0.6 ha, disponibile per crearvi una zona di divagazione fluviale.

Scolmatore fognario

In sinistra idraulica è presente uno scolmatore fognario diretto nel fiume Lambro.

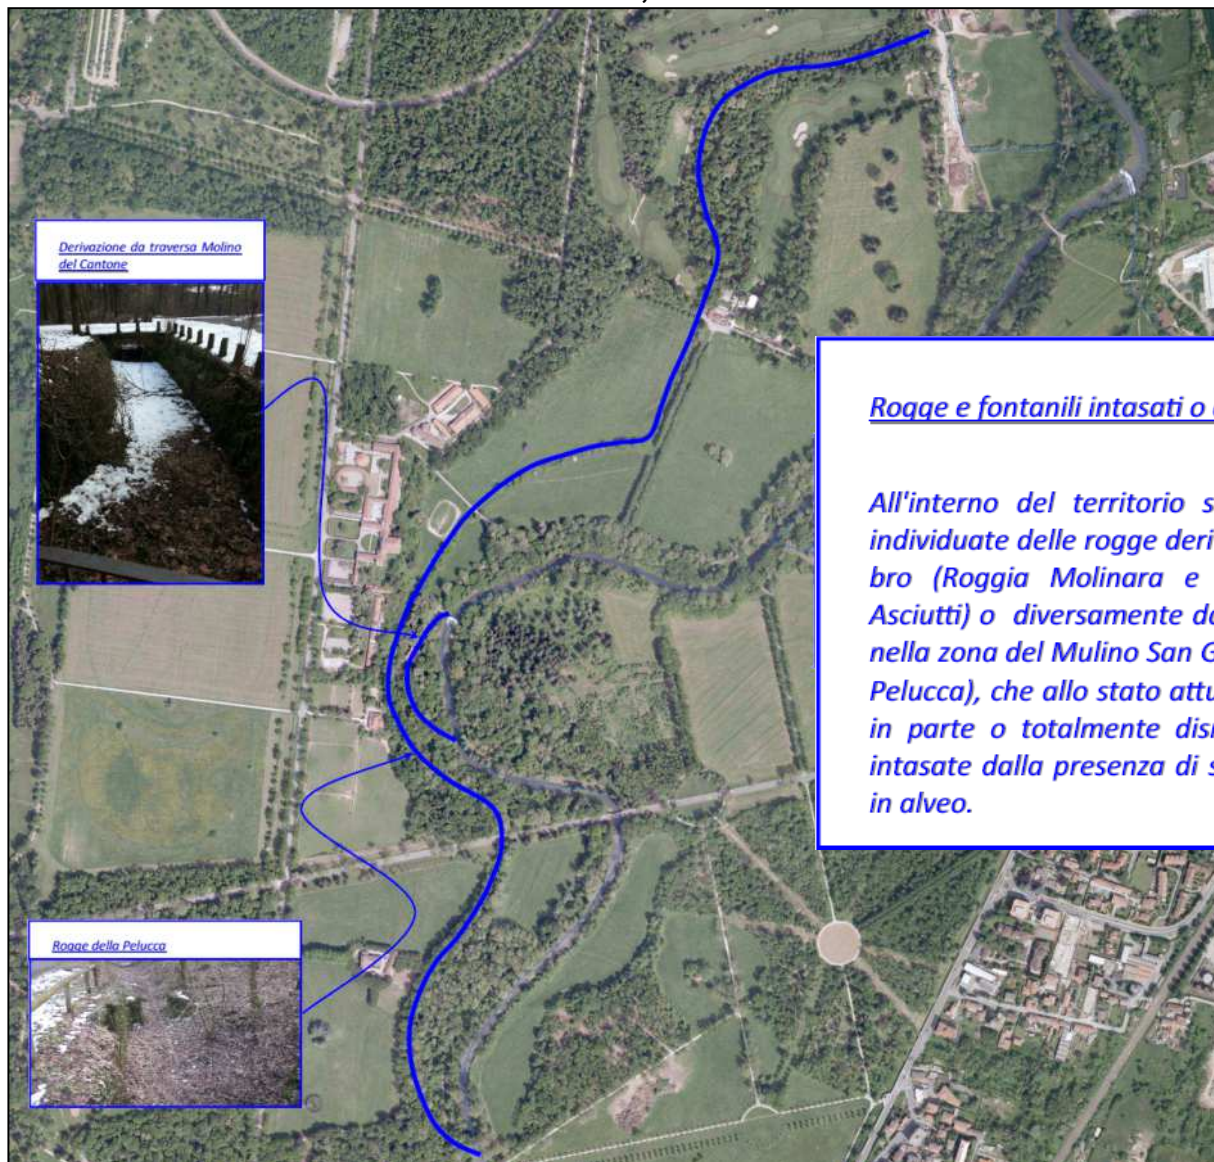
Rogge e fontanili intasati o dismessi

All'interno del territorio studiato sono state individuate delle rogge derivate dal fiume Lambro (Roggia Molinara e Roggia dei Mulini Asciutti) o diversamente da un fontanile posto nella zona del Mulino San Giorgio (Roggia della Pelucca), che allo stato attuale risultano essere in parte o totalmente dismesse o comunque intasate dalla presenza di sedimenti depositati in alveo.
