LAMBRO VIVO

*Interventi per il miglioramento delle acque e degli habitat
nella valle del Lambro*

*Relazione finale fase conoscitiva
(deliverable B3_del04)*

B3_Del04 Relazione finale fase conoscitiva

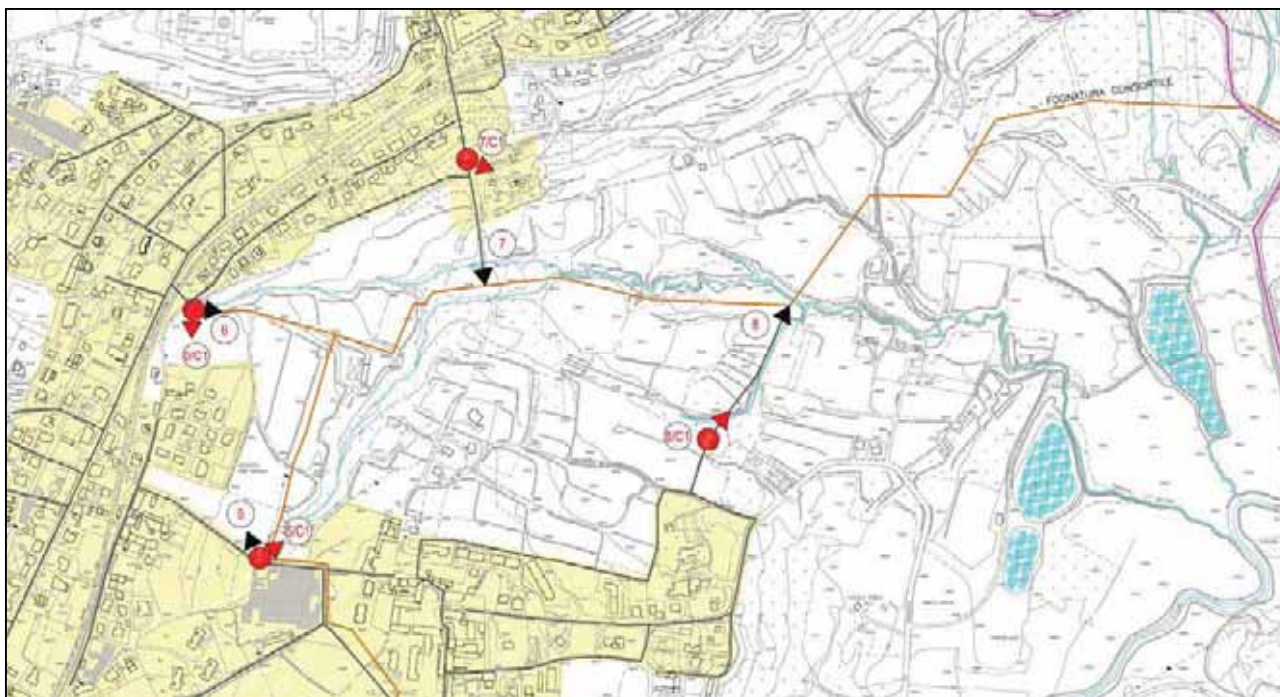
Figura 2: Rete fognaria insistente sulla Roggia di Villa Romanò e relativi recapiti

Dalla figura 2 si può osservare come per il primo tratto di monte il collettore consortile segue una linea molto simile a quella della roggia e proprio in corrispondenza delle due teste di sorgiva (delle quali solo la seconda, quella più meridionale è costantemente alimentata) siano presenti due sfioratori di piena, indicati con i codici 5, 6, 7 e 8.

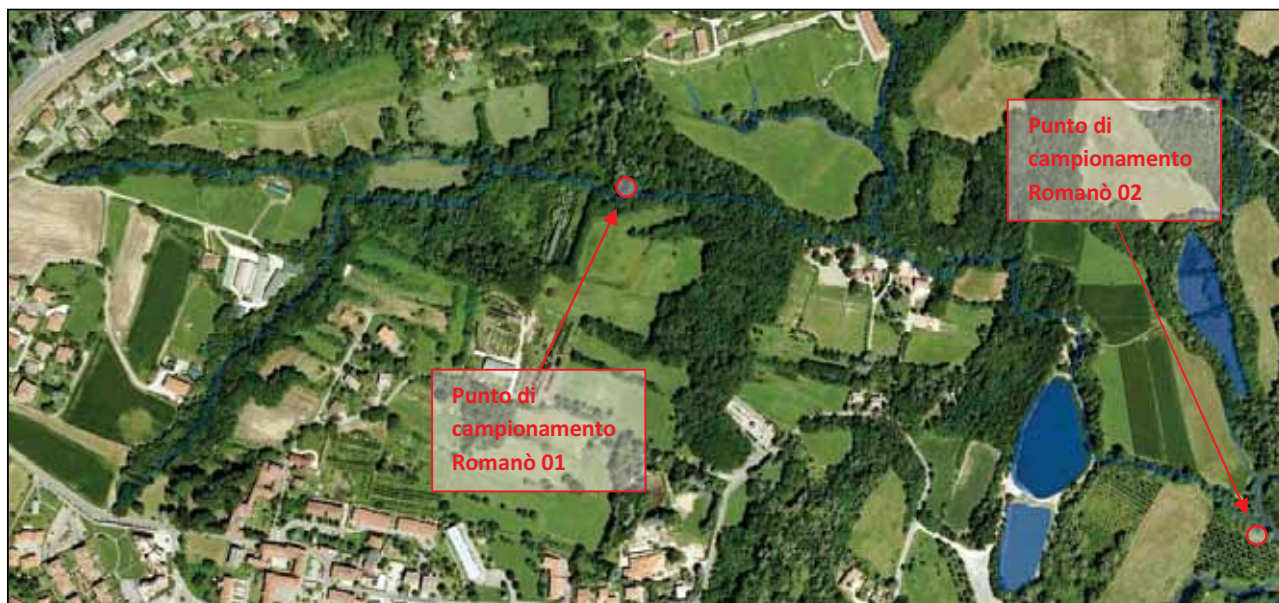
Figura 7: Posizione dei punti di campionamento sulla Roggia di Villa Romanò

- il primo (Romanò 01) a valle degli sfioratori 5, 6 e 7 e dell'area che verrà trasformata in ecosistema filtro;
- il secondo (Romanò 02) a valle dei "Laghi Verdi", ex aree di cava che oggi sono dedicati alla pesca sportiva, e quindi anche a valle dello sfioratore 8. I laghi derivano a monte acque pulite dal reticolo

della Roggia di Villa Romanò, che pertanto in prossimità di essi passa lateralmente senza entrarvi e ne riceve solo il troppo pieno.

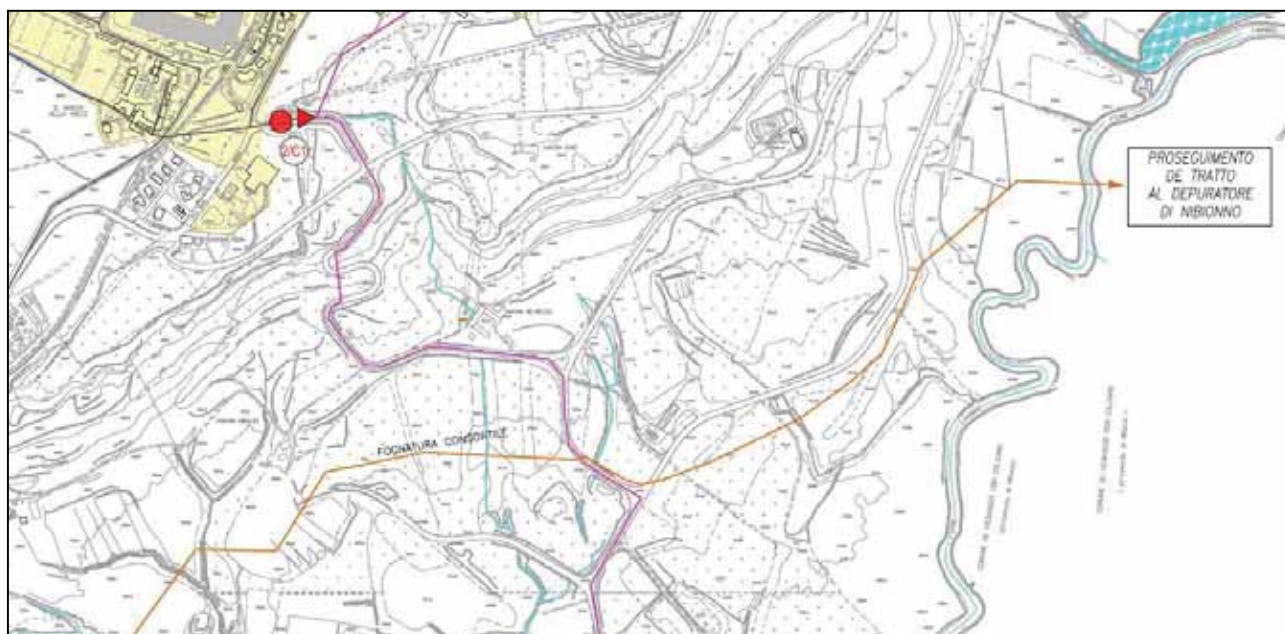
Figura 8: Rete fognaria insistente sull'Orrido di Inverigo e relativi recapiti

La situazione dell'Orrido è più semplice perché è interessato da un solo scarico posto all'inizio della roggia rappresentato da uno sfioratore di piena comunale, e indicato nella figura 8 con il numero 2.

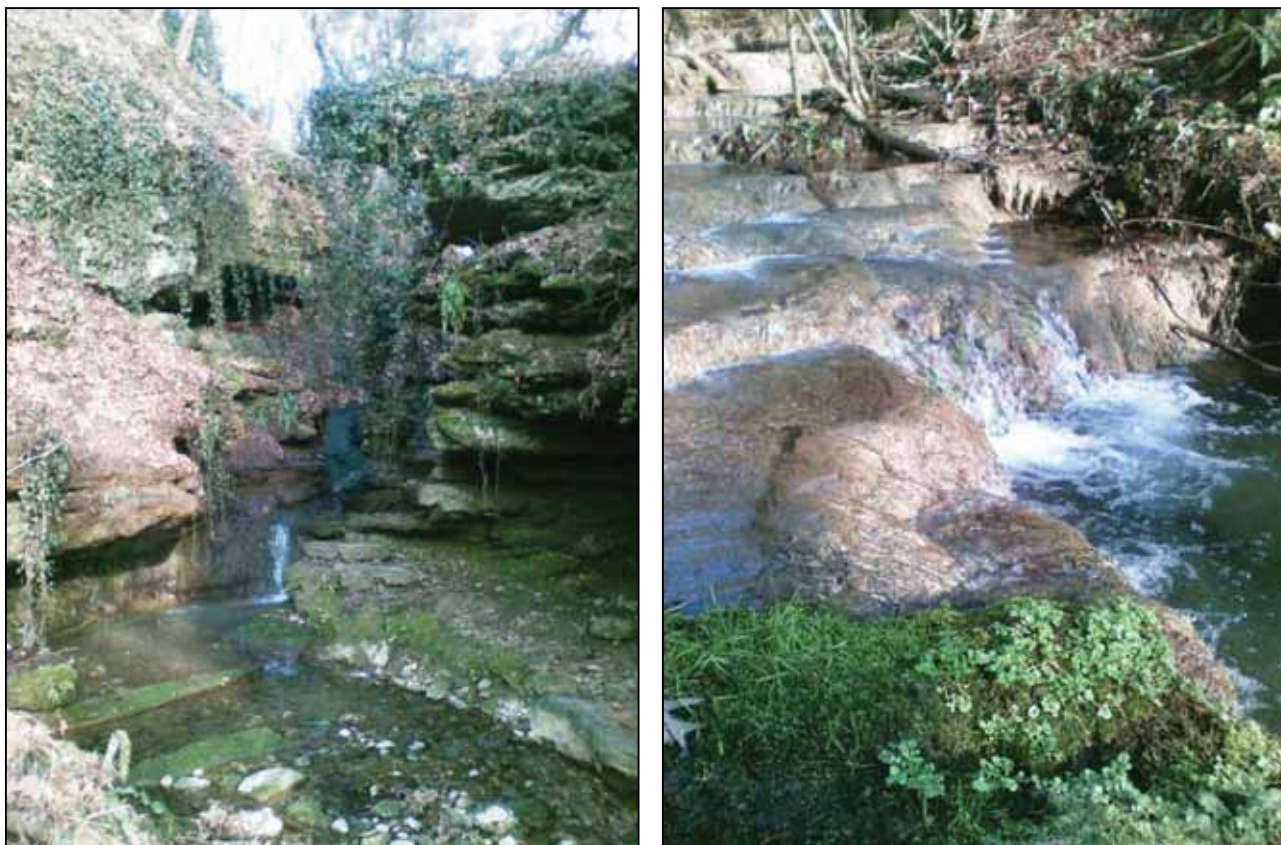
Figure 10 a) e b): l'Orrido di Inverigo

Lo scarico 2 è costituito da un tubo di circa 1000 mm che sfiora acque miste in condizioni di pioggia. L'impatto dato dallo scarico è di certo igienico/sanitario (presenza di rifiuti solidi e di liquami che stazionano nella pozza che si forma a valle) ma soprattutto paesaggistico, considerando che più a valle la roggia, che nel suo primo tratto è quasi sempre asciutta, attraversa il monumento naturale dell'Orrido di Inverigo costituito da caratteristiche grotte scavate nel ceppo e successivamente da vasche in serie formatesi per concrezione del calcare precipitato, alimentate da acqua di sorgiva quindi molto pulita.

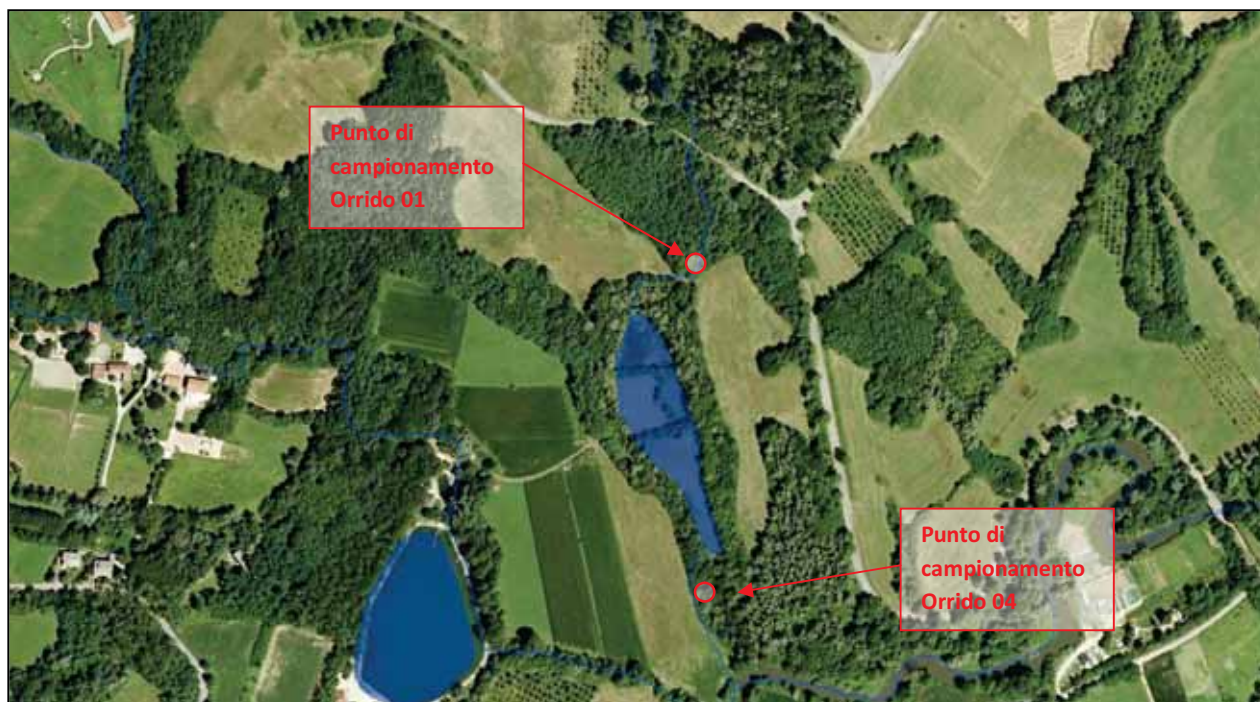
Figura 11: Posizione dei punti di campionamento sulla Roggia dell'Orrido

- il primo (Orrido 01) a monte dei laghetti di cava posti molto a valle dello scarico 2 e anche a valle dell'Orrido e delle seguenti vasche;
- il secondo (Orrido 04) a valle dei laghetti di cava.

Il posizionamento dei punti di campionamento è riportato in figura 11 mentre in tabella 2 sono riportati i dati rilevati da sonda e da analisi di laboratorio.
