PARCO REGIONALE DELLA VALLE DEL LAMBRO

AREA DI LAMINAZIONE DI INVERIGO

INTERVENTI IDRAULICI E DI RIQUALIFICAZIONE FLUVIALE NEI
TERRITORI DI INVERIGO, NIBIONNO E VEDUGGIO CON COLZANO

STUDIO DI PREFATTIBILITA' AMBIENTALE

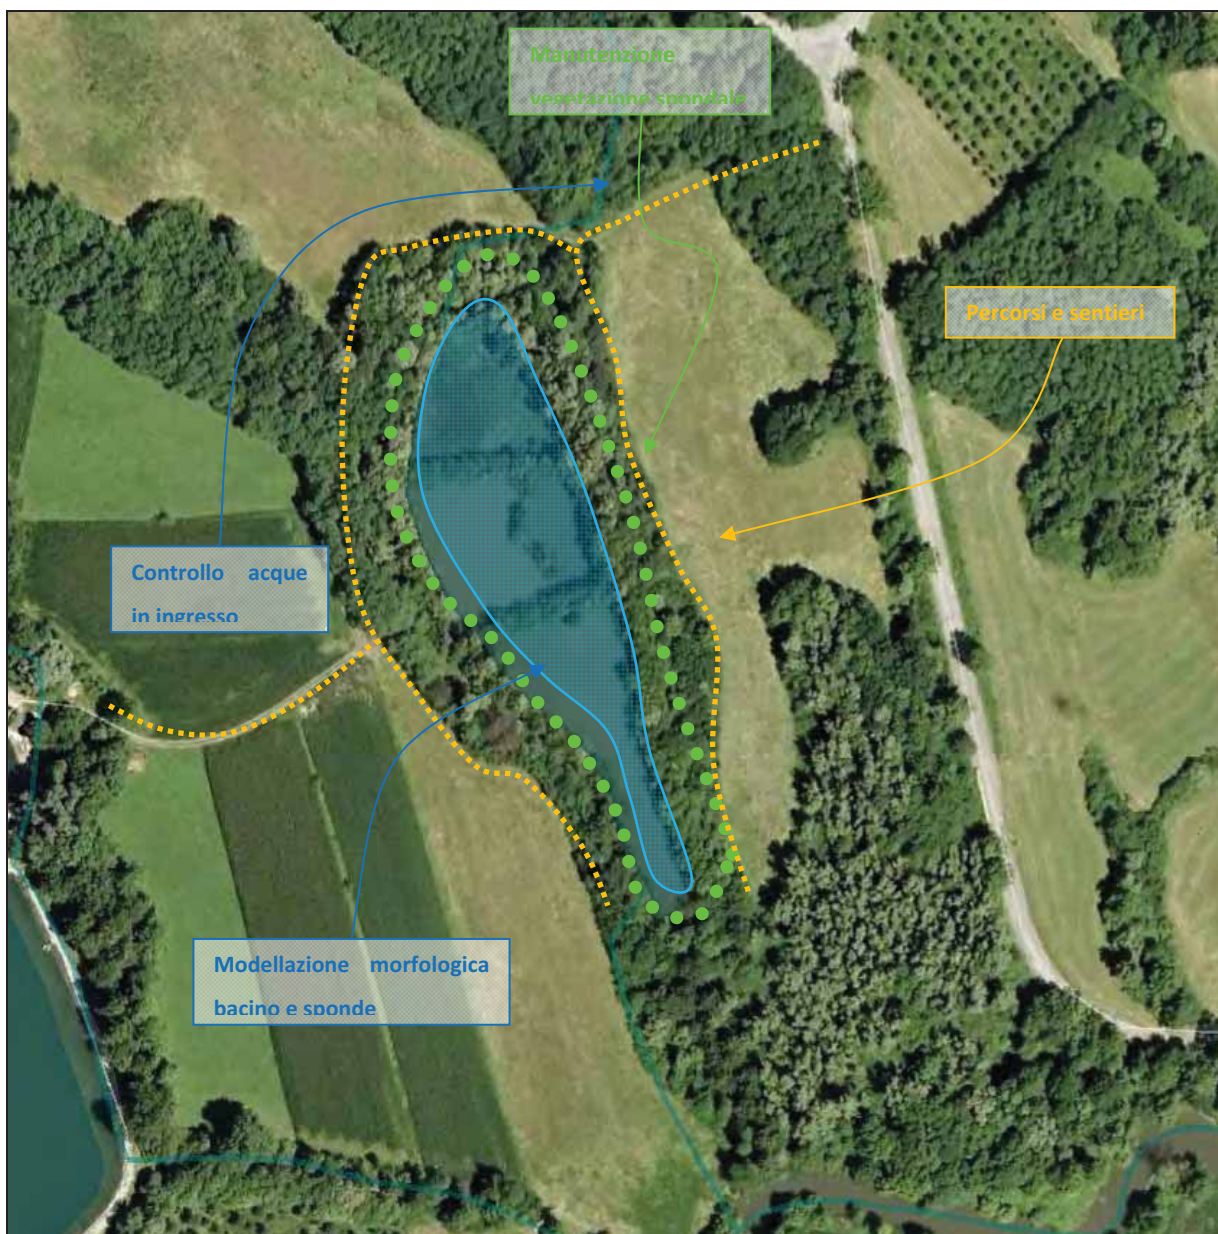
Figura 23 – Interventi sui laghetti valle di Inverigo

L'intervento previsto sul canneto, presente proprio nel primo laghetto, riguarda per lo più la sua gestione in termini di pianificazione di un piano di taglio adeguato.

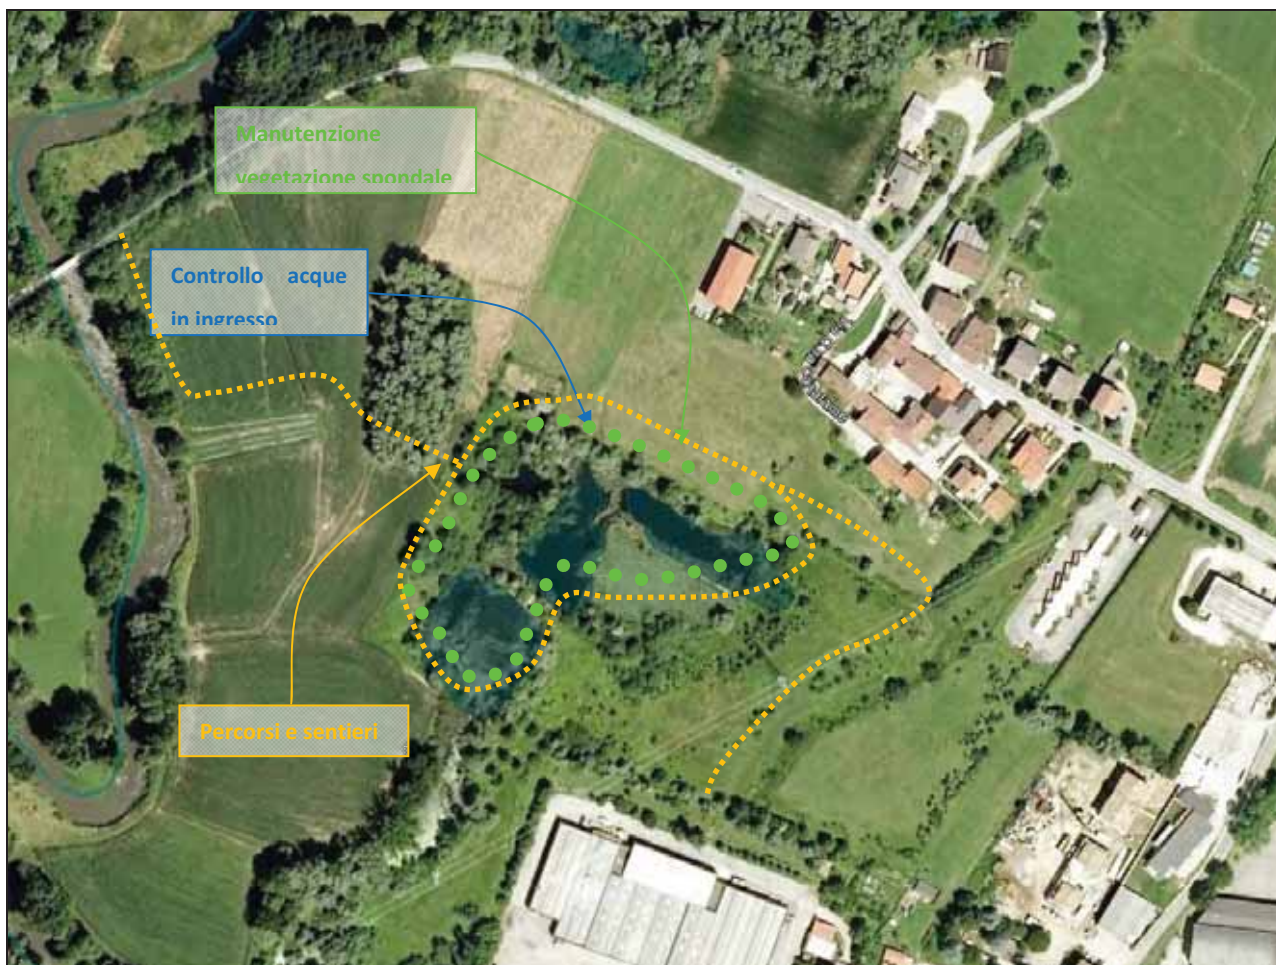
Figura 25 – Interventi sulle Foppe di Fornacetta

Gli interventi previsti sul canneto ed il lamineto esistenti riguardano per lo più la loro gestione in termini di pianificazione di piani di taglio adeguati. Con particolare attenzione all' eradicazione delle specie alloctone.

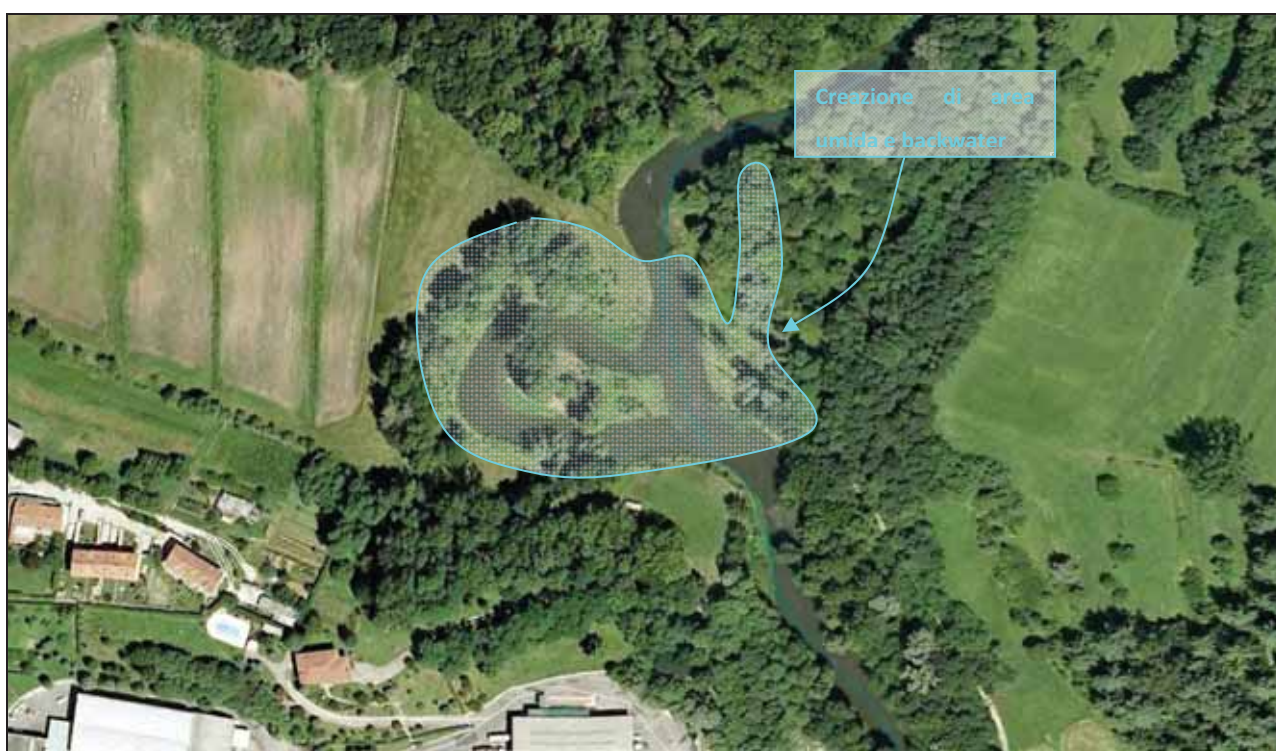
Figura 26 – Interventi sull'area a monte della SP342

Nell'area di riferimento è possibile migliorare la deviazione precedentemente realizzata rinaturalizzando l'alveo artificializzato, rimuovendo la massicciata impropria lungo le sponde e creando inviti per consentire all'acqua di spandere nell'area circostante.

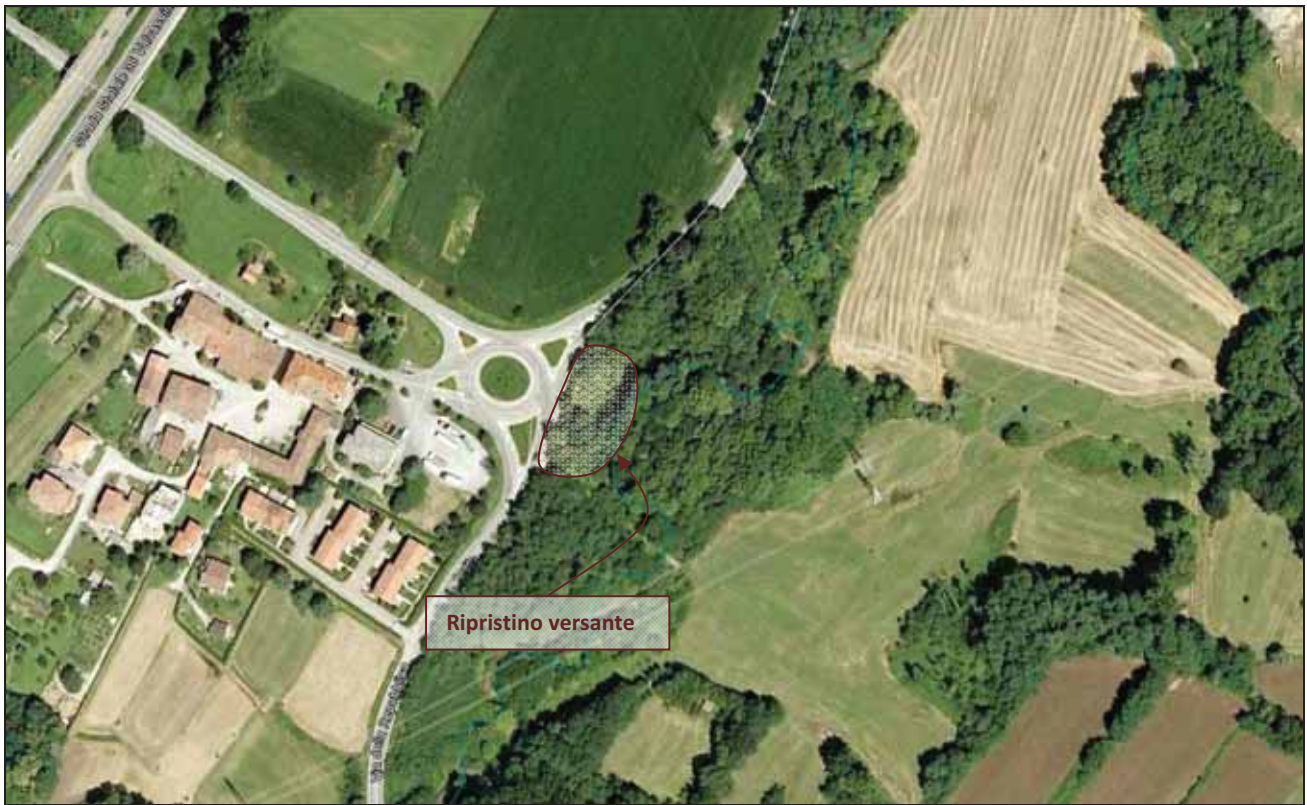
Figura 28 – Interventi di ripristino versante in comune di Veduggio

Viene allegato il progetto preliminare a firma del geol. Nicolodi.

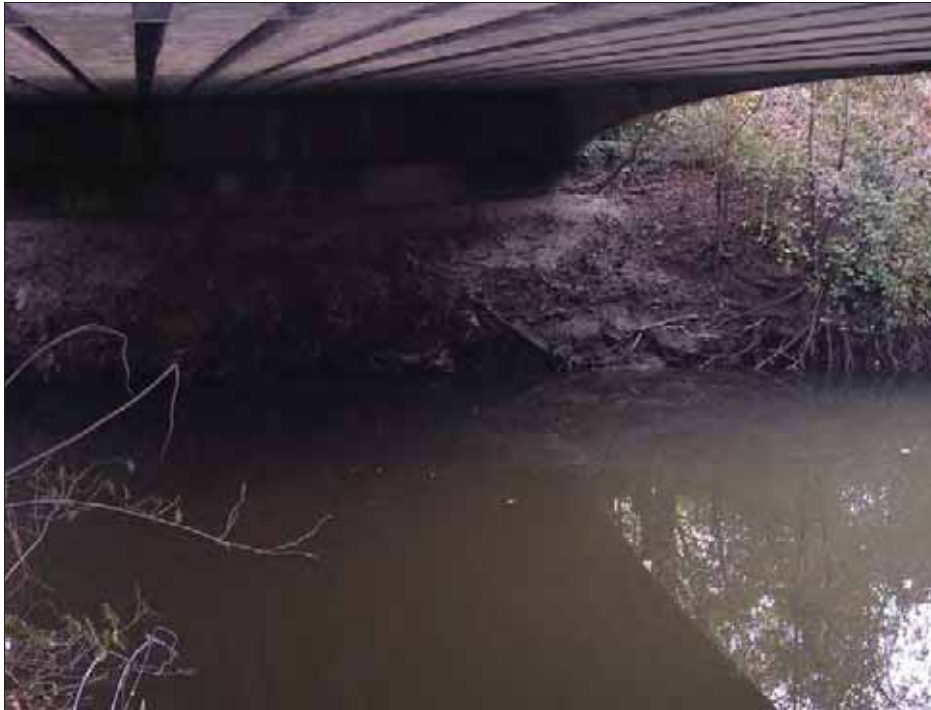
Le spalle del primo ponte, ad unica campata, sono all'incirca a un metro di altezza dalle sponde, che in questa zona raggiungono i due metri. È interessante notare che la sponda dove poggia la spalla sinistra del ponte è soggetta ad erosione, mentre in destra vi è il fenomeno opposto di deposito di materiale sabbioso.

altro materiale da costruzione che potrebbe provenire da parziale erosione della pila causata dalla corrente. Altro materiale in alveo è visibile anche a monte vicino alle sponde.

Figura 29 – Vista della spalla del primo ponte all'interno dell'area ex Victory

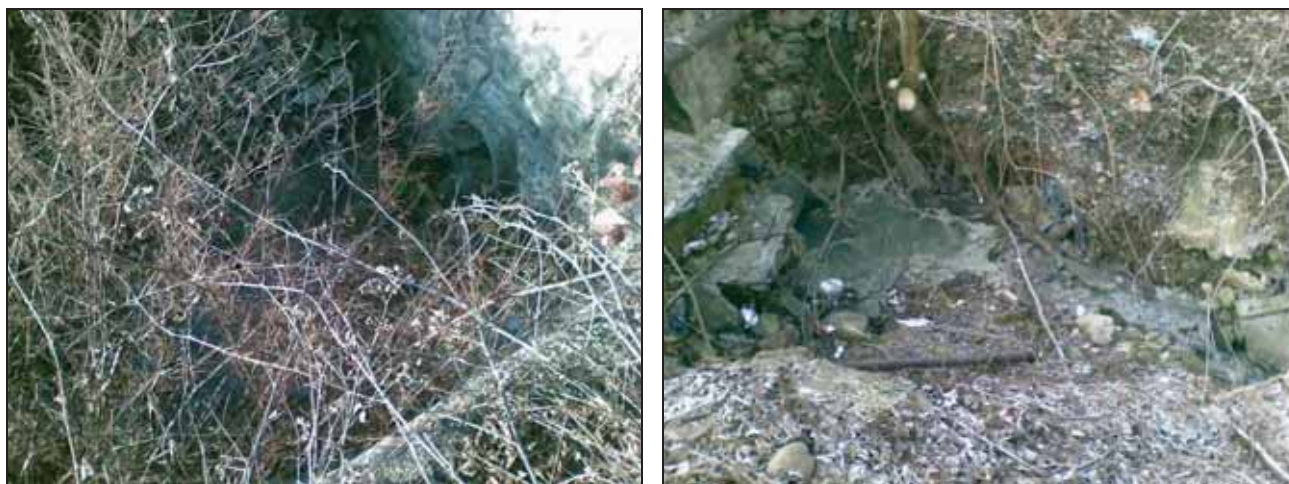
- di qualità dell'acqua data dalla presenza di sfioratori di piena malfunzionanti e insistenti su un corso d'acqua minore e dal fatto che acqua di buona qualità venga sottratta al deflusso naturale;
- di accessibilità a causa dell'assenza di percorsi segnati, di alcune proprietà che si spingono fino al limite della sponda o chiudono il transito lungo il reticolo idrografico con recinzioni.

Figure 31 e 32 – I due manufatti fognari all'imbocco dei rami occidentali della Roggia di Romanò

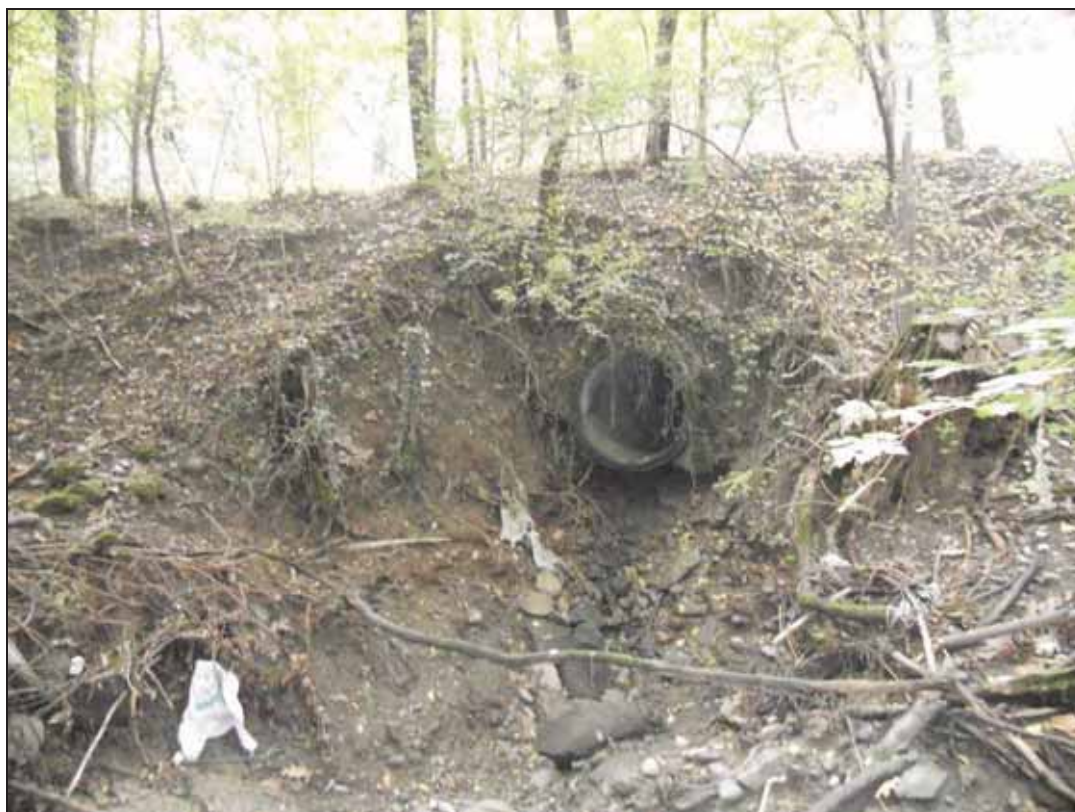
Anche in questa parte si notano rifiuti provenienti dallo stesso sfioratore fognario a monte, tuttavia la qualità dell'acqua sembra buona e si è potuta rilevare la presenza in acqua di larve di insetto, che indicherebbe l'assenza di picchi di inquinamento.

Figura 33 – Sfioratore fognario sull’Orrido

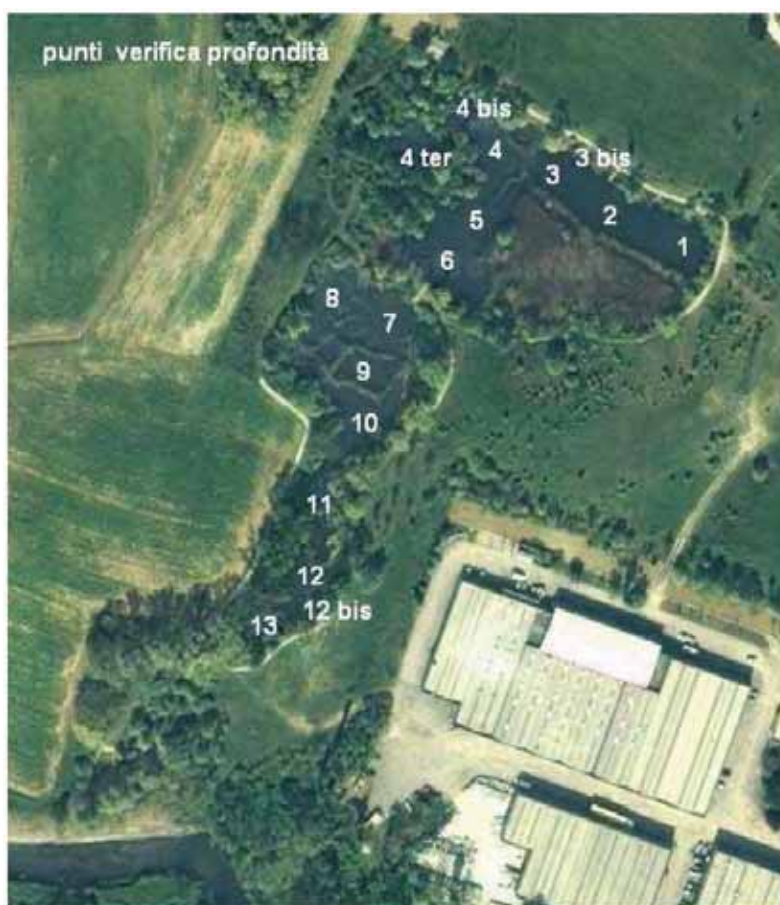
L'**origine** è una cava di argilla e conseguentemente la morfologia del bacino sommerso è quella tipica di cava, con pareti-sponde ripide che portano direttamente sul fondo. Lo ha confermato un'indagine, effettuata nel 2010, che ha misurato la profondità di alcuni punti, consentendo così di definire la struttura del bacino sommerso, caratterizzato da una platea a circa 3,00 m e sponde ripide che scendono da subito a circa 2 m di profondità.

data rilevamento 11/04/2010	
PUNTO	PROFONDITA' m
1	2,20
2	3,00
3	2,00
3 bis	1,80
4	3,00
4 bis	1,80
4 ter	2,60
5	2,70
6	3,00
7	3,00
8	2,80
9	2,80
10	2,00
11	1,80
12	1,50
12 bis	2,50
13	1,90
