PARCO VALLE LAMBRO

TORRENTE LAMBRO, TORRENTE FOCE E ROGGIA MOLINARA:

CRITICITA', OPPORTUNITA', STRATEGIE D'AZIONE
E PROPOSTE

PONTE LAMBRO, 6 NOVEMBRE 2013

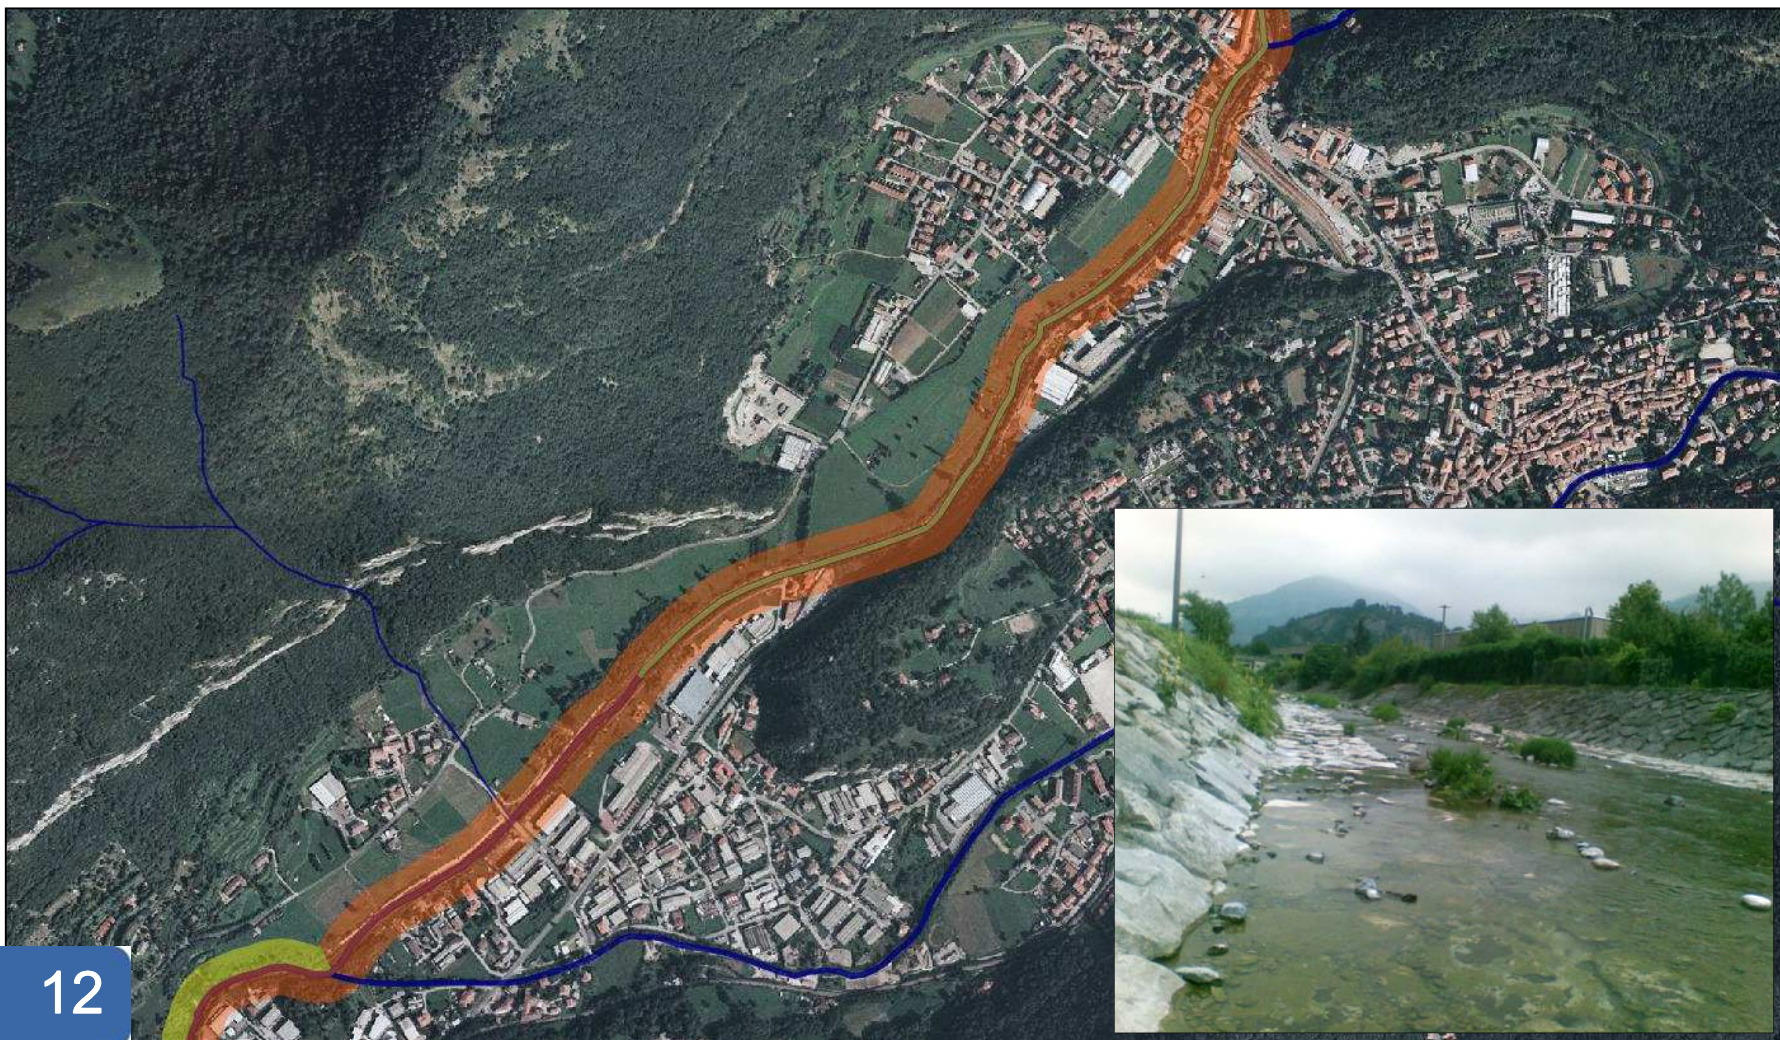
CRITICITA': QUALITA' ACQUE ED HABITAT – TORRENTE LAMBRO ASSO

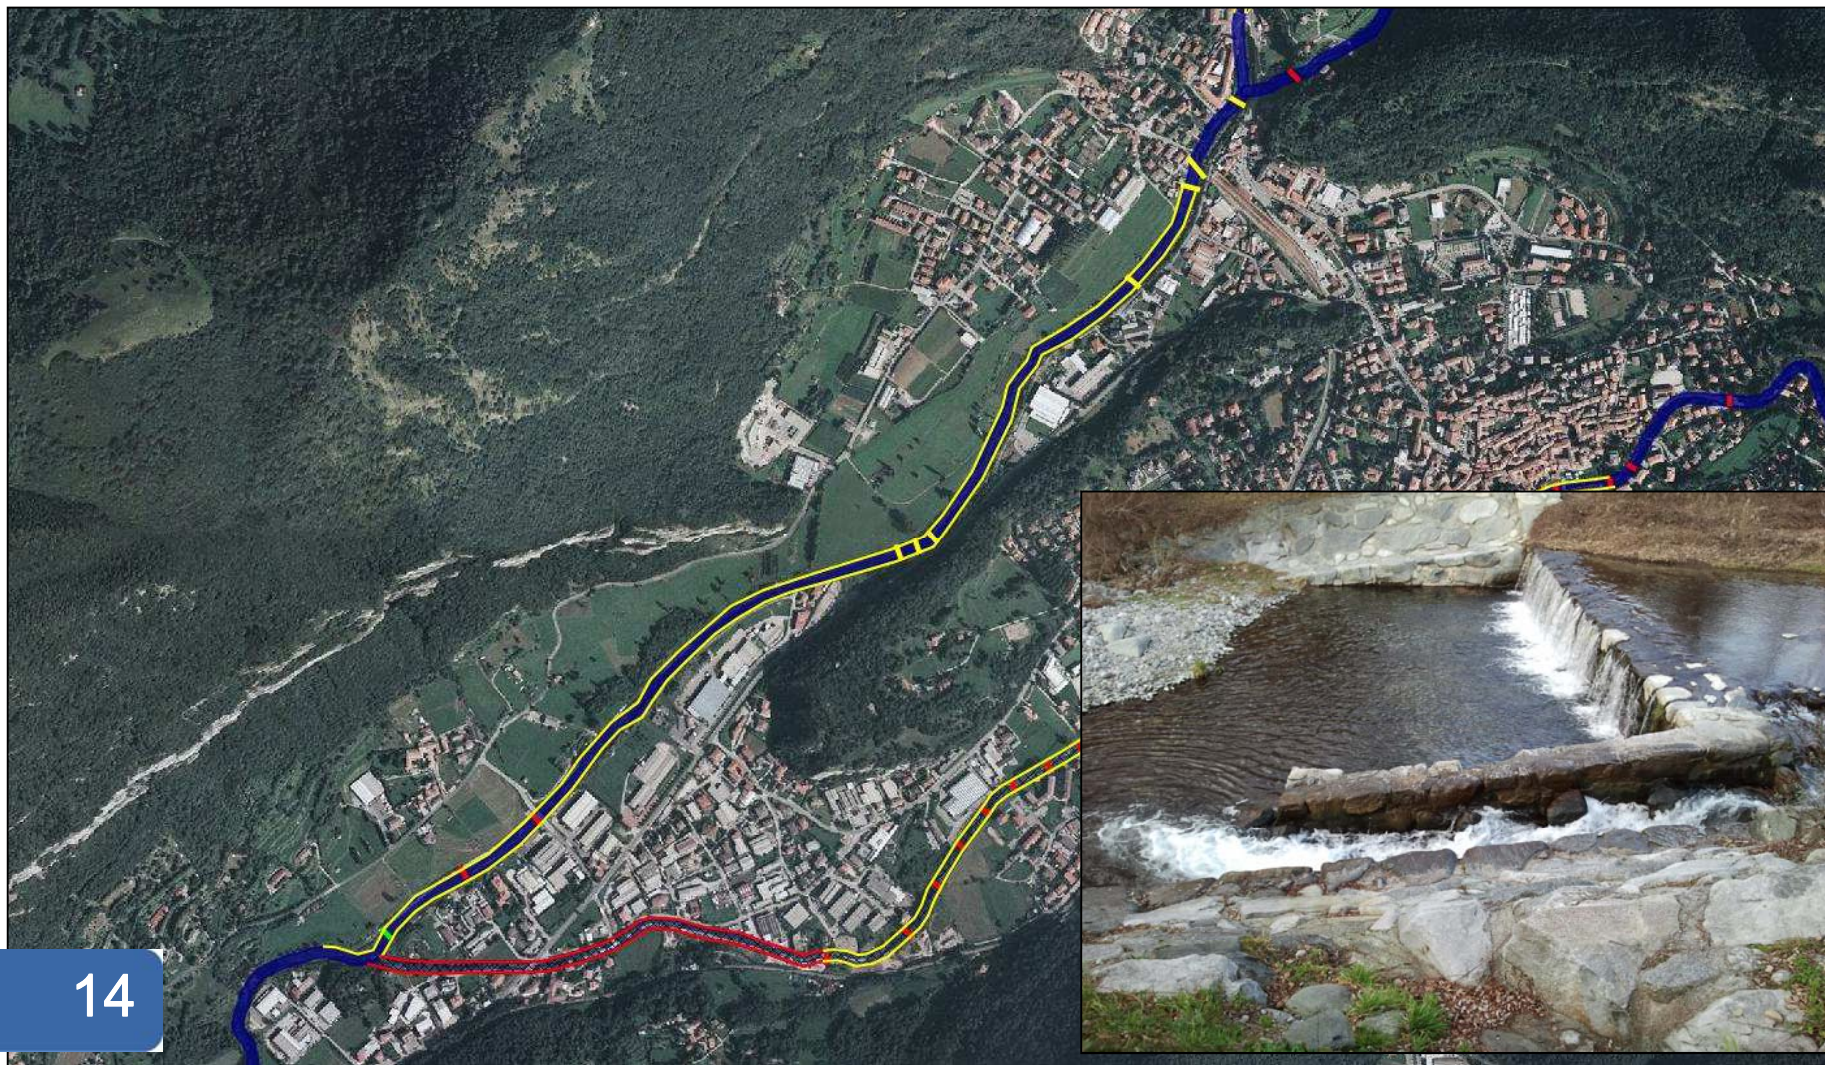
CRITICITA': DISCONTINUITA' ECOSISTEMI ACQUATICI – TORRENTE LAMBRO ASSO

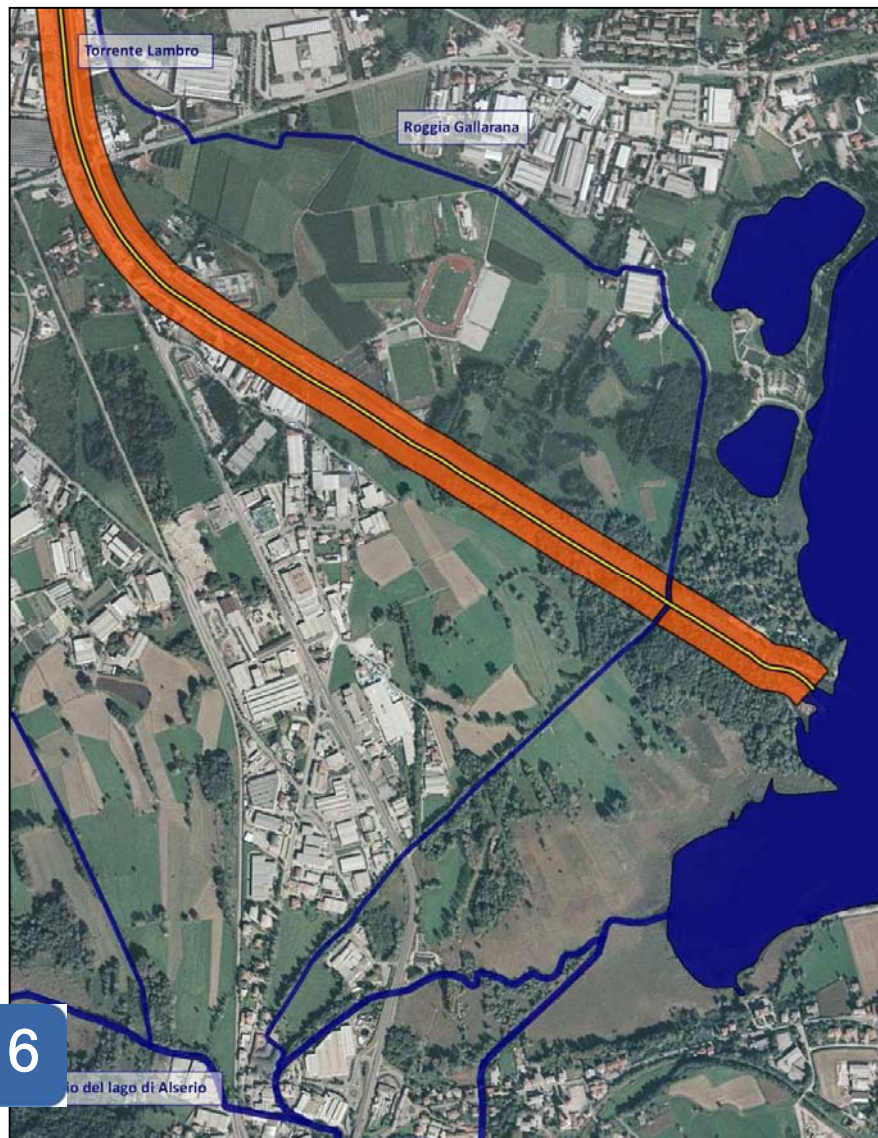
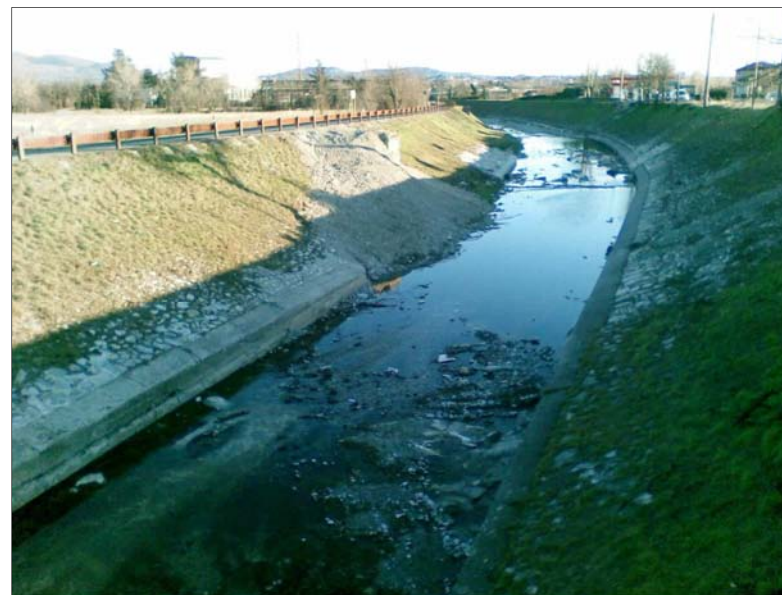
CRITICITA': QUALITA' ACQUE ED HABITAT – TORRENTE LAMBRO

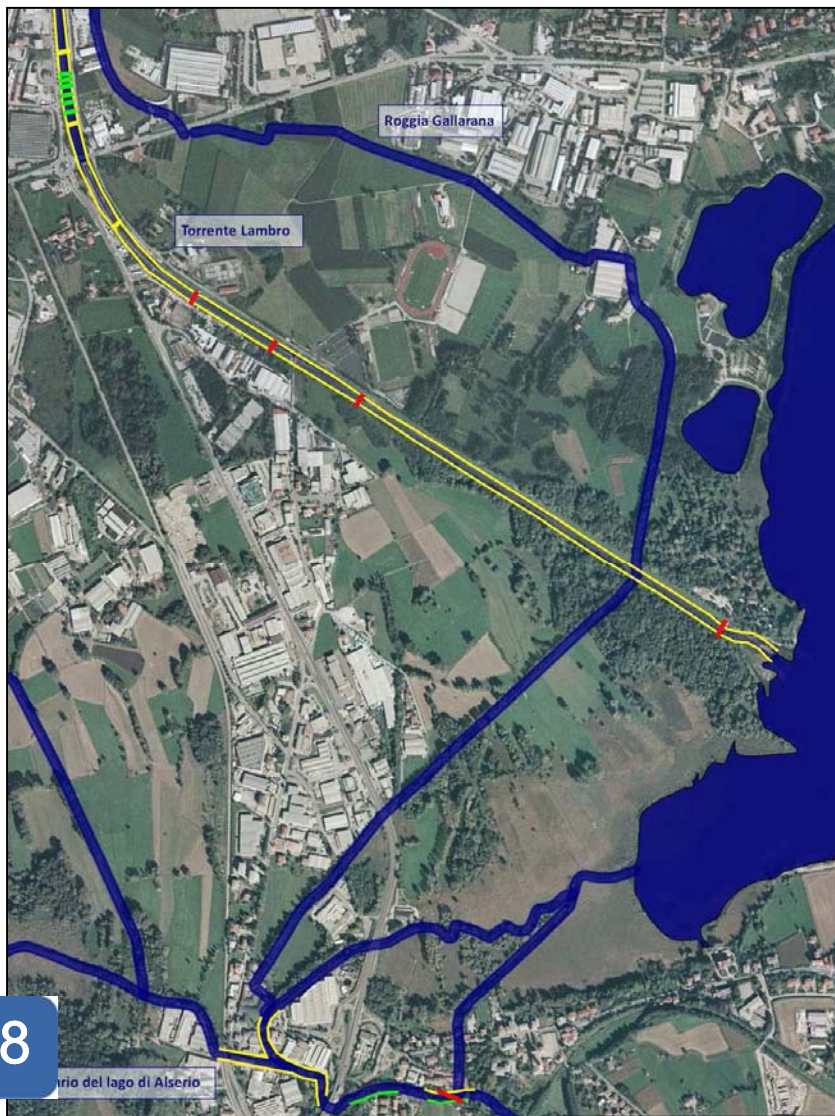
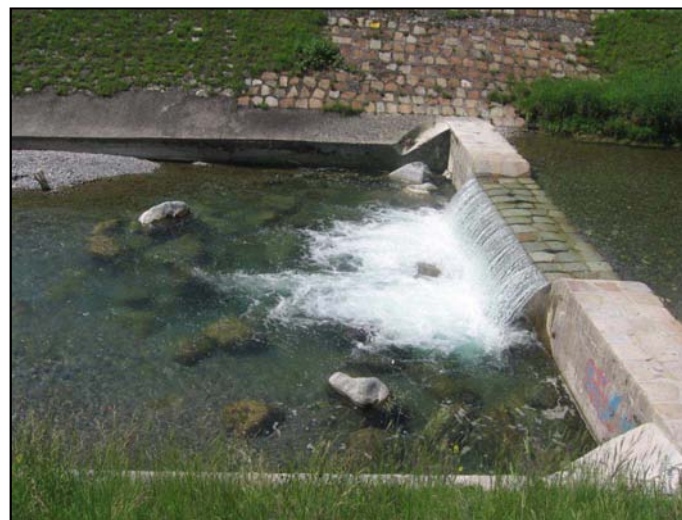
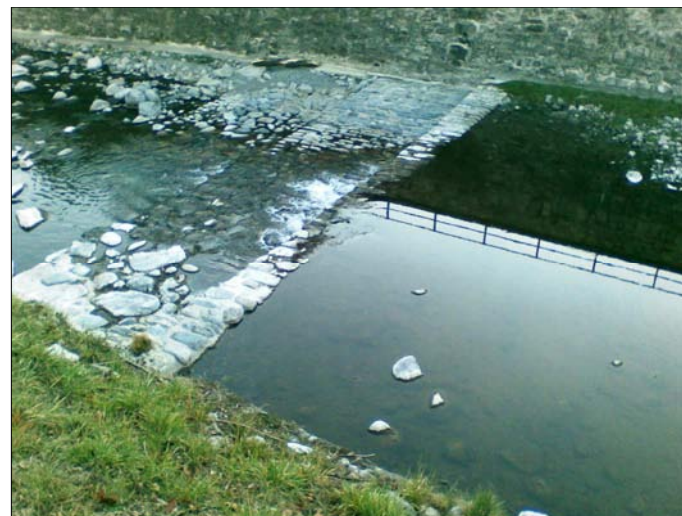
CRITICITA': DISCONTINUITA' ECOSISTEMI ACQUATICI – TORRENTE LAMBRO

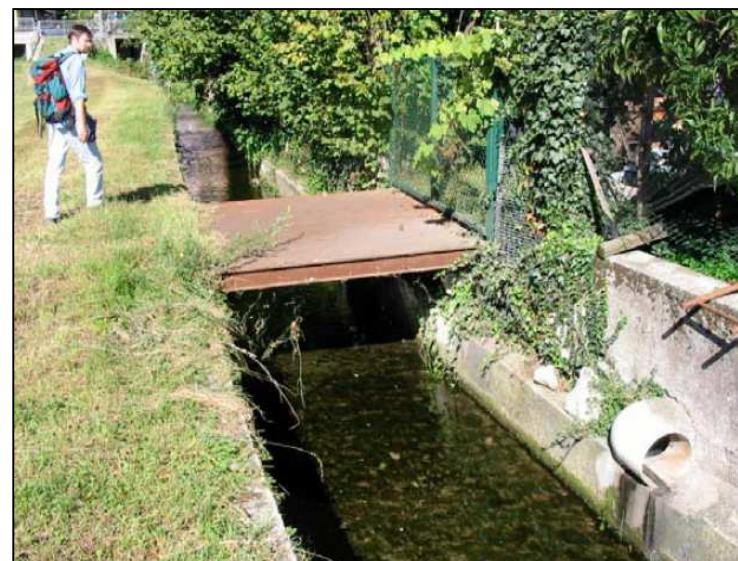
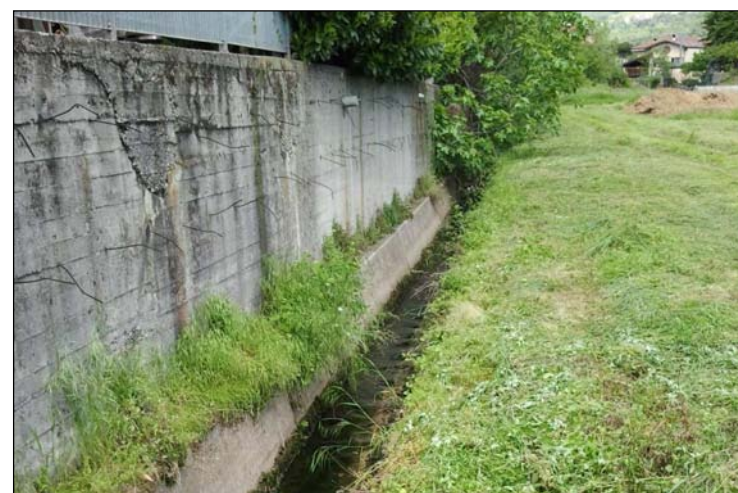
CRITICITA': QUALITA' ACQUE ED HABITAT – ROGGIA MOLINARA

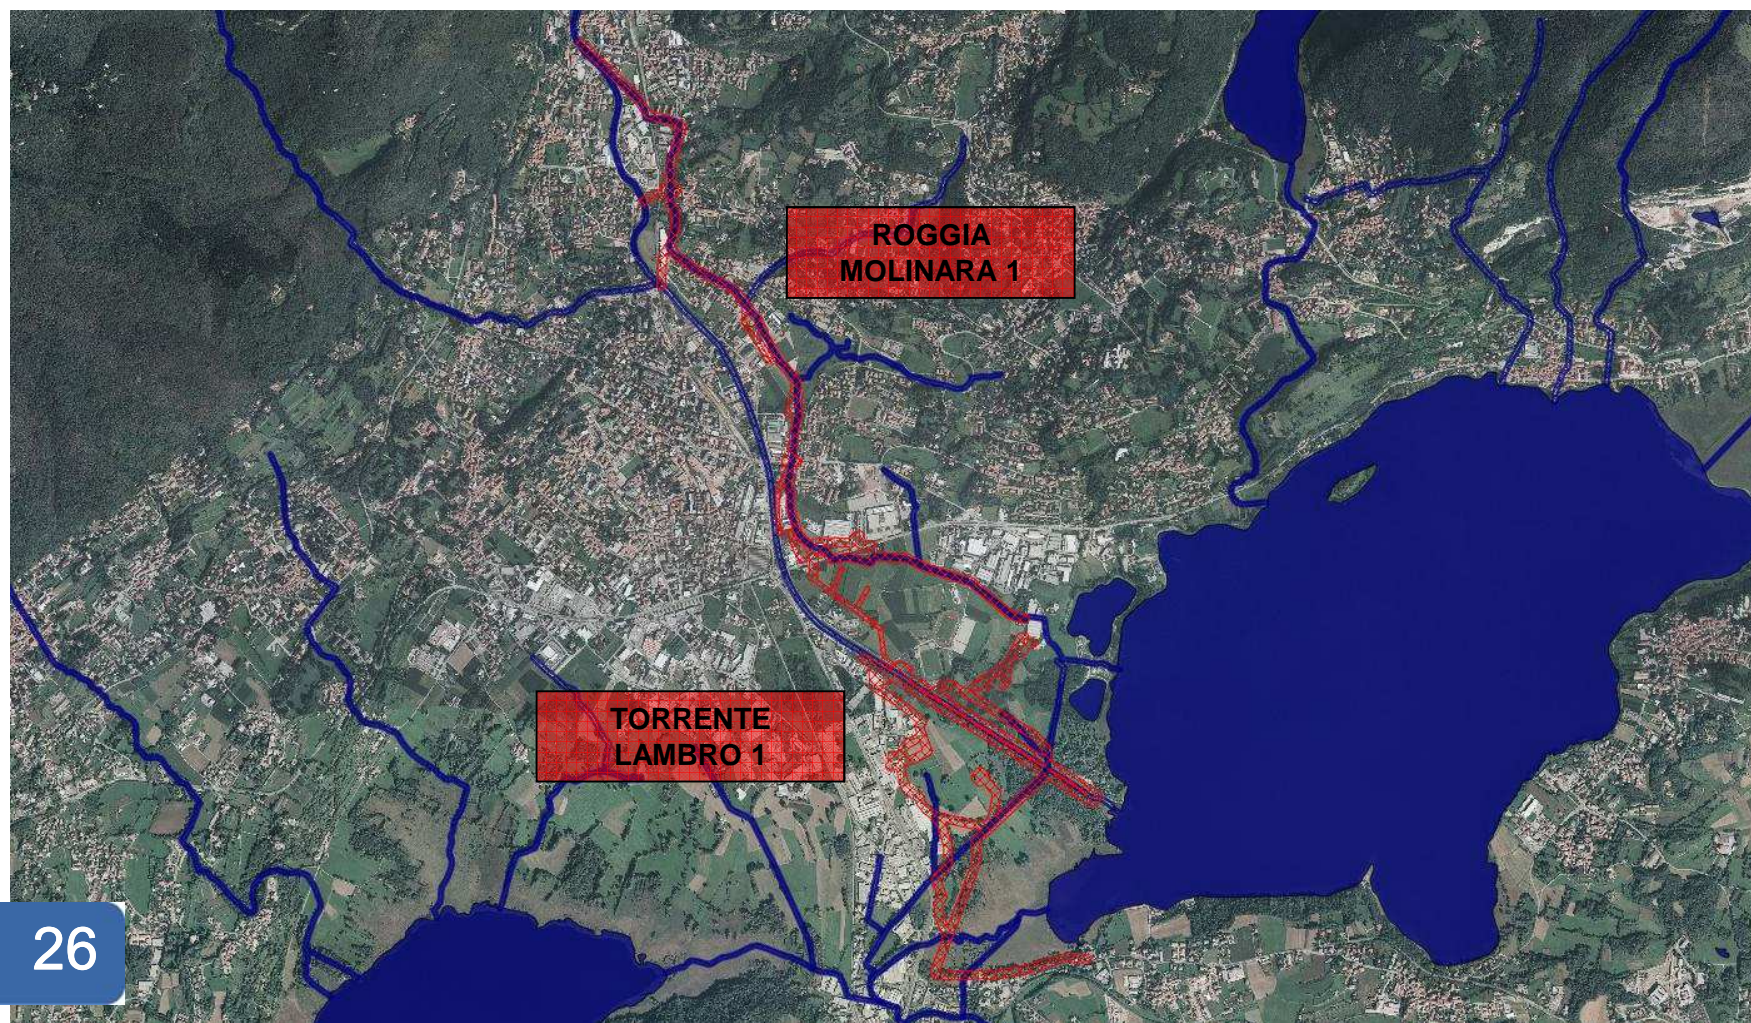
OPPORTUNITA': QUADRO GENERALE - TORRENTE LAMBRO 1 E ROGGIA MOLINARA 1
